Sanierung in luftiger Höhe

NABU und Landeswohlfahrtsverband installieren Nistkasten am Hainaer Kirchturm

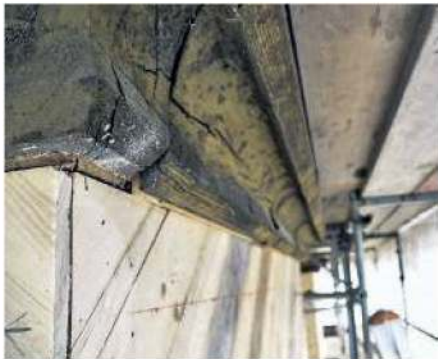
Alt und neu: Viele der Balken im Turm der Klosterkirche sind noch intakt. Die Verschalung wird komplett erneuert.

Bei der Abnahme der Schalung sind in den vergangenen Monaten jedoch größere Schäden im tragenden Teil des Turms zum Vorschein gekommen, als vorher angenommen. Vor allem in den eingerückten Bereichen rund um die Uhren hat Regenwasser das Holz in der Hauptkonstruktion geschädigt.

Die Balken, die nicht mehr genug Standfestigkeit versprechen, werden ausgetauscht. Dafür verwenden die Baufirmen zum Teil alte Balken, die schon in anderen Bauwerken für Stabilität gesorgt haben.

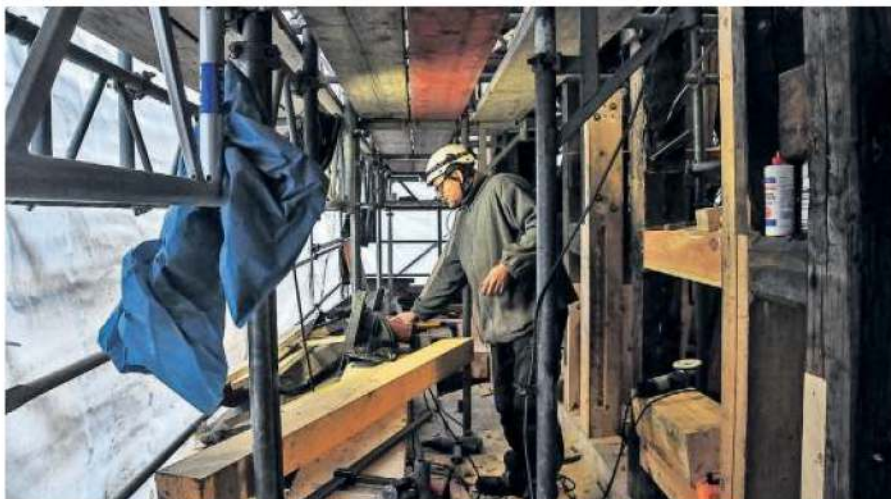
Auf den ersten Blick ist die Baustelle eine ganz normale – doch jenseits der Plane geht es mehr als 50 Meter in die Tiefe. Auf Höhe der Glockenstube sind die Handwerker derzeit mit dem Austausch maroder Balken beschäftigt.

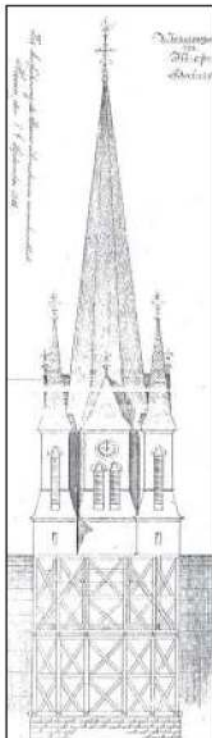
Der Hainaer Kirchturm in einer alten Bauzeichnung.

Derzeit läuft die Sanierung des jüngsten Teils der Kirche: Das ist der insgesamt 70 Meter hohe Turm, dessen hohe Spitze erst 1887/1888 gebaut wurde. Vorher hatte die Kirche eine Welsche Haube. Bei der Turmsanierung, die auf 200 000 Euro beziffert ist, werden Feuchtigkeitsschäden im Inneren behoben und die Statik langfristig gesichert, indem der Turm austeift wird.
